# From the Investigator L'enquêteur vous informe

## Aircraft Occurrence Summary Résumé d'accident ou d'incident d'aéronef

**TYPE:** Glider Schweizer 2-33A

**LOCATION:** Valcartier, QC

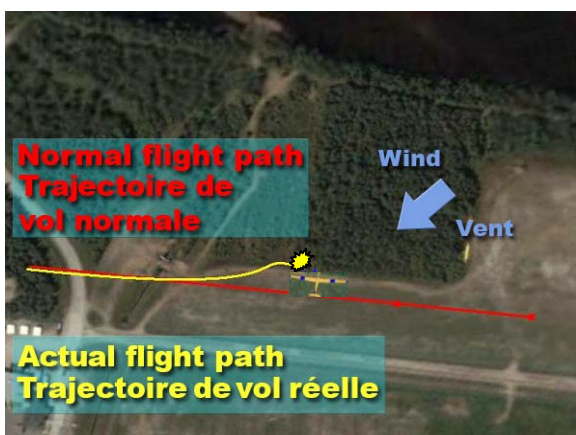
line of the runway. The left crosswind abruptly ceased as the glider descended below the height of the trees that line the left side of the runway. This caused the glider to drift left towards the forested area and lose airspeed. The glider also encountered some downdrafts. The pilot attempted to correct back to the runway centre-line, however, the glider's left wing contacted some trees at 23 feet above ground level. The glider pivoted 90 degrees to the left and fell almost vertically. The pilot suffered serious injuries. The glider sustained 'B' category damage.

The investigation is focussing on the proximity of the trees to the landing area and the localized wind shear phenomenon that is well known by Valcartier pilots. The proximity of the trees to the landing area allows for only 18 feet of clearance between the glider's wingtip and the trees when landing on lane 1. The condition which is conducive to the development of wind shear is a left crosswind on runway 04, or a right crosswind on runway 22.

Immediate preventive measures include moving the main landing area to lane 2 – which is further from the tree line. All pilots will be briefed on the local wind shear phenomenon, and this information will be included in the Regional Flying Orders.

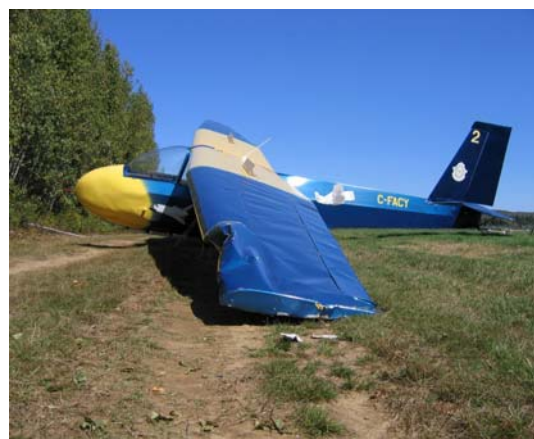
glissade (aile gauche basse en mettant du pied à droite), pour que le planeur demeure dans l'axe de la piste. Le vent de travers soufflant de la gauche a vite cessé, lorsque le planeur est descendu au-dessous de la hauteur des arbres qui s'alignent du côté gauche de la piste, ce qui a fait dériver le planeur à gauche, vers la région boisée, et lui a fait perdre de la vitesse. Le planeur s'est également trouvé dans des courants descendants. Le pilote a tenté de corriger la trajectoire du planeur en essayant d'aligner ce dernier sur l'axe de la piste, mais l'aile gauche du planeur a heurté des arbres à 23 pieds au-dessus du niveau du sol. Le planeur a pivoté de 90 degrés vers la gauche et il est tombé presque verticalement. Le pilote a subi des blessures graves. Le planeur a subi des dommages de catégorie « B ».

L'enquête se concentre sur la proximité des arbres par rapport à l'aire d'atterrissage et sur le phénomène local de cisaillement du vent que les pilotes de Valcartier connaissent bien. La proximité des arbres par rapport à l'aire d'atterrissage ne permet qu'un dégagement de 18 pieds, entre le bout de l'aile du planeur et les arbres, lors d'un atterrissage dans le couloir 1. La condition propice à l'apparition d'un cisaillement du vent est un vent de travers soufflant de la gauche sur la piste 04 ou un vent de travers soufflant de la droite sur la piste 22.

Parmi les mesures préventives immédiates mises en place, on compte le déplacement de l'aire d'atterrissage principale vers le couloir 2 – lequel se trouve plus loin de la limite forestière. On informera aussi tous les pilotes du phénomène local de cisaillement du vent et on inclura des renseignements sur ce dernier dans les consignes de vol régionales.
